## Ani Yağışlar ve Su Baskını Riski Altındaki Tarihi Yapılar

### İstanbul Tarihi Yarımada: Ahi Çelebi Camisi

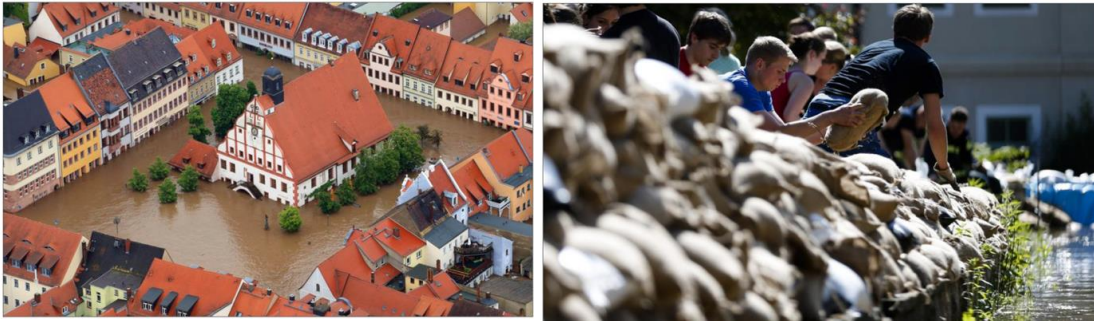
**Şekil 1. a)** Almanya, Grimma şehir merkezi, ani sel baskını 3 Haziran 2013  
**b)** Aynı sel baskınında Elbe Nehrinin de taşması ile Almanya Dresden'de gençler kum torbalarıyla önlem almaya çalışıyor, 5 Haziran 2013 [4]

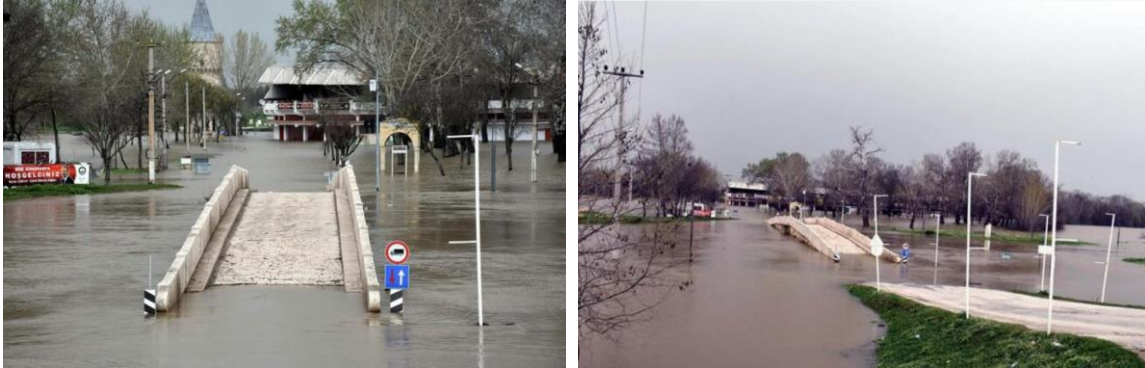
Şekil 2. Edirne'de 26 Mart 2018 tarihli ani sağanak sonrası taşan nehir ve sular altında kalan tarihi köprü [6]

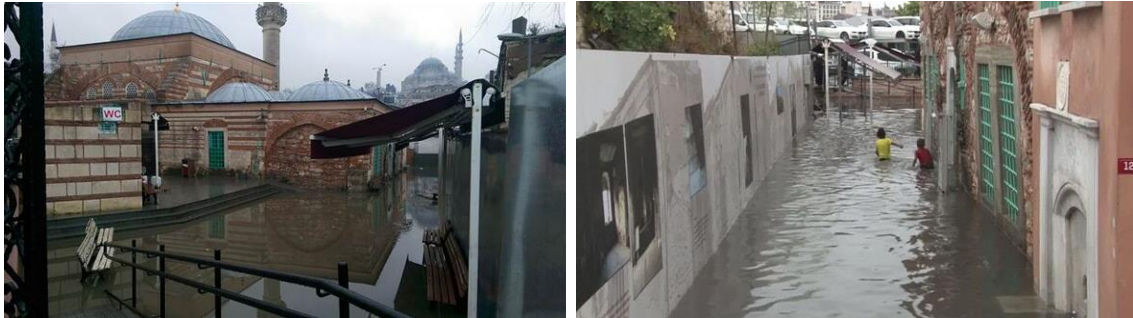
17 Ağustos 2019'da yaşanan sağanak yağış İstanbul merkezinde birçok yerde su baskınına yol açmıştır. Bu yapılardan biri de Ahi Çelebi Camii'dir (Şekil 3). Ahi Çelebi Camii'nin Haliç kıyısında yer alması, zemin yapısı ve son dönemde artan ani yağışlarla birlikte su baskınları yaşamakta ve zarar görmesine neden olmaktadır. Tarihi yapılar için su baskınları özellikle su ve nemin getirdiği sorunlarla birlikte yapısal açıdan sorun oluşturabilmektedir. Ahi Çelebi Camii ve benzeri tarihi yapılar için su baskını riskinin değerlendirilmesi ve risk azaltıcı önlemler alınması önemlidir.

Şekil 3. Ahi Çelebi Camii 2018 ve 2019 ani yağış sonrası su baskını [7], [8]

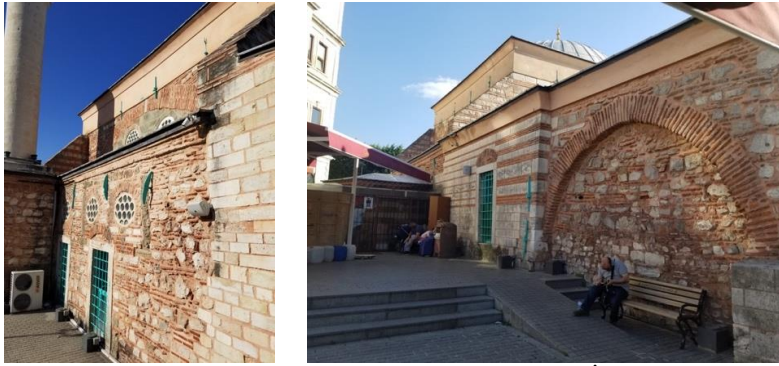
Şekil 8. Ahi Çelebi Cami genel görünüm (Fotoğraf: İ. Ciritci, 2019)
