Yüksek Yeraltısı Seviyeli Killi Zeminlerde Oturma Problemi

Consolidation Problem on the High Groundwater Level in Soil

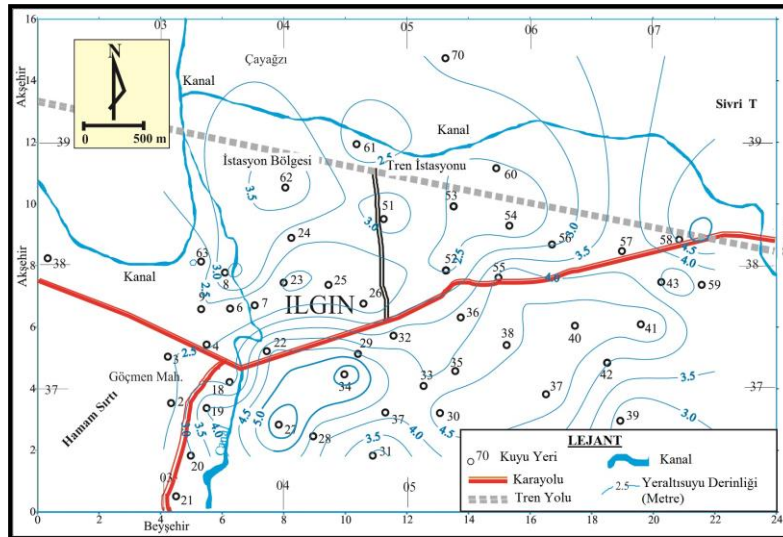
Şekil 3. İnceleme alanının yeraltı suyu derinlik haritası [8]

Şekil 3'e göre, Ilgın'ın merkezi kısmında yeraltı su seviyesi zemin yüzeyinden itibaren 4.0-5.5 m arasında değişmektedir. Özellikle kuzey kesimde bulunan devlet hastanesi ve tren istasyonunun bulunduğu bölgede ise yeraltı suları 2.0-3.5 m arasında olup, yüzeye oldukça yakındır.

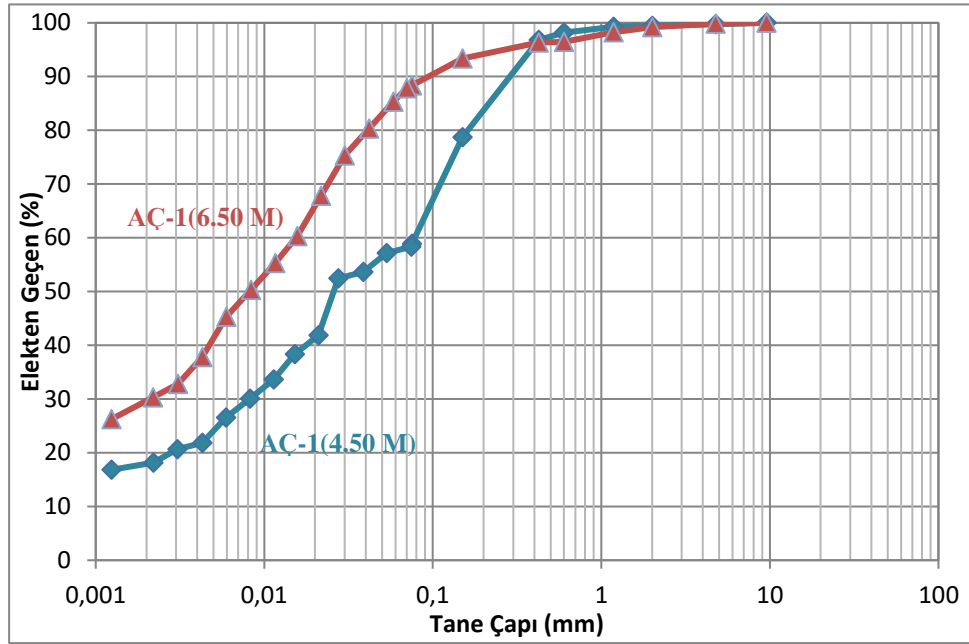
Şekil 5. Tane Boyu Dağılım grafiği

Elek analizi ve hidrometre deneyi sonucunda zemini çakıllı siltli kum, kumlu siltli kil, siltli kum, siltli killi kum, killi silt ve siltli kil oluşturmaktadır.

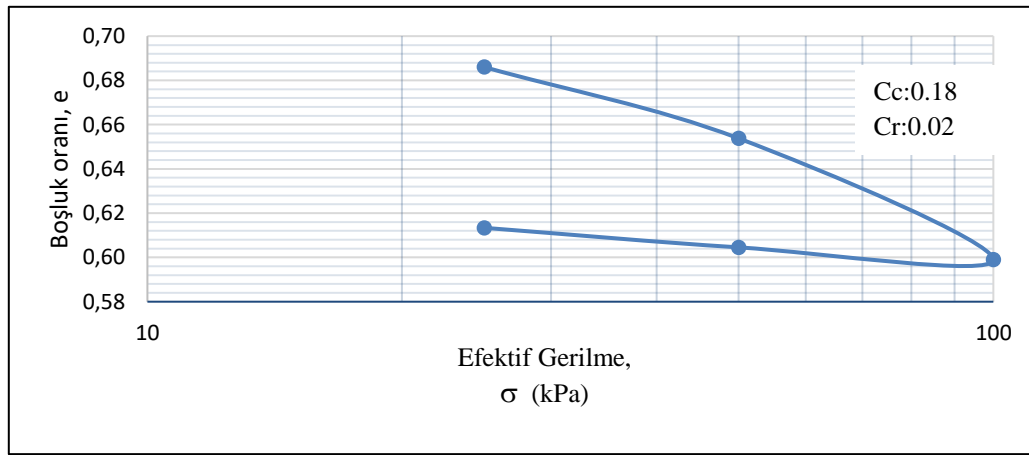
**Şekil 7.** Boşluk oranı-Efektif gerilme grafiği

Konsolidasyon deneyi sonucunda sıkışma indeksi (C_c) 0.18, yeniden sıkışma indeksi (C_r) 0.02 ve konsolidasyon katsayısı (C_v) $5.27 \times 10^{-3} \text{ (cm}^2/\text{sn)}$ olarak hesaplanmıştır. Bu verilerden yapılan hesaplama, oturma miktarının 10.00-28.00 cm arasında olduğu tespit edilmiştir.

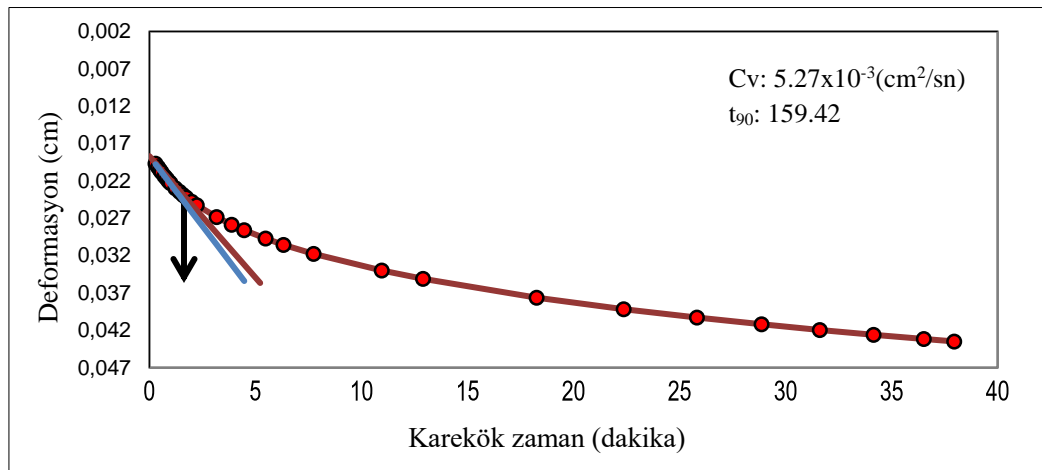
**Şekil 8.** 25 kPa'a ait Deformasyon-Zaman grafiği
