Modüler Çelik Köprü Çözümü Sayesinde Katrina Kasırgasının Yıkıldığı Çok Şeritli Bir Bağlantı Köprüsünün 130 Günde Yeniden Kullanıma Açılması

¹Banu Aydın, ¹Nezih Duru
¹Fuji Mühendislik A.Ş., İstanbul, Türkiye

Re-Operation in 130 Days through the Modular Steel Bridge Solution at a Multi-Lane Connection Bridge That was Collapsed at Hurricane Katrina

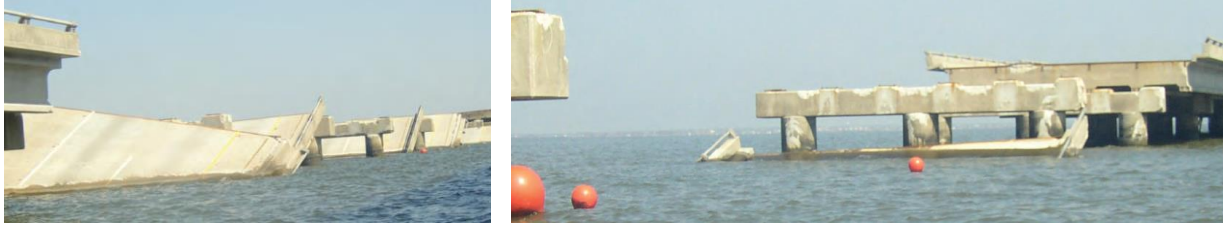
Katrina Kasırgası, 23 Ağustos 2005'te Bahamalar üzerinde oluşmaya başlamıştır. Kasırga, Florida eyaletini Meksika körfezi üzerinden geçerken Kategori 5 (en üst kasırga seviyesi) yoğunluğundaydı. 29 Ağustos'ta saatte 225 kilometreyi aşan hızı ile New Orleans bölgesinden kıyıya ulaştığında Kategori 4 olarak tespit edilen şiddetli kasırga, Interstate 10 köprüsünün gölden geçen kısımlarını yok eden büyük dalgalanmalara yol açmıştır. Köprüler parçalanmış ve ana ulaşım arteri kesilmiştir. (Bknz. Şekil 2)

Şekil 2. Katrina Kasırgası Sonrası I-10 Otoyol Köprüsündeki Zarara Dair Görseller (Kaynak: USGS)

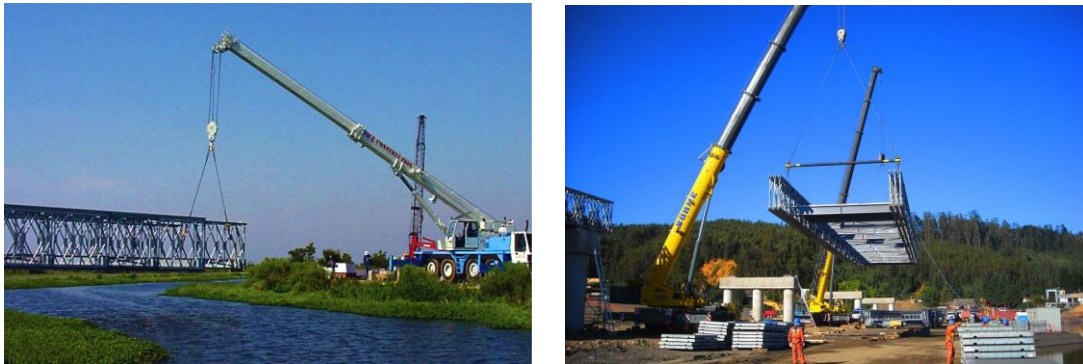
Modüler çelik köprü bileşenleri sahaya ulaştığında, yüklenici tarafından (mevcut beton açıklıklar değerlendirilerek) bir mavnadan yararlanılarak ve vinç ile kaldırma tekniği kullanılarak (Bknz. Şekil 5) montaj başlatılmıştır. Sahadaki uygulamalarda üretici firma tarafından kontrollük hizmeti sağlanmıştır. Tüm eksik açıklıkların yerini alması 70 gün sürmüştür.

Şekil 5. Vinç Destekli/Kaldırma Tekniği ile Köprü Montajına Dair Görseller (Temsili)

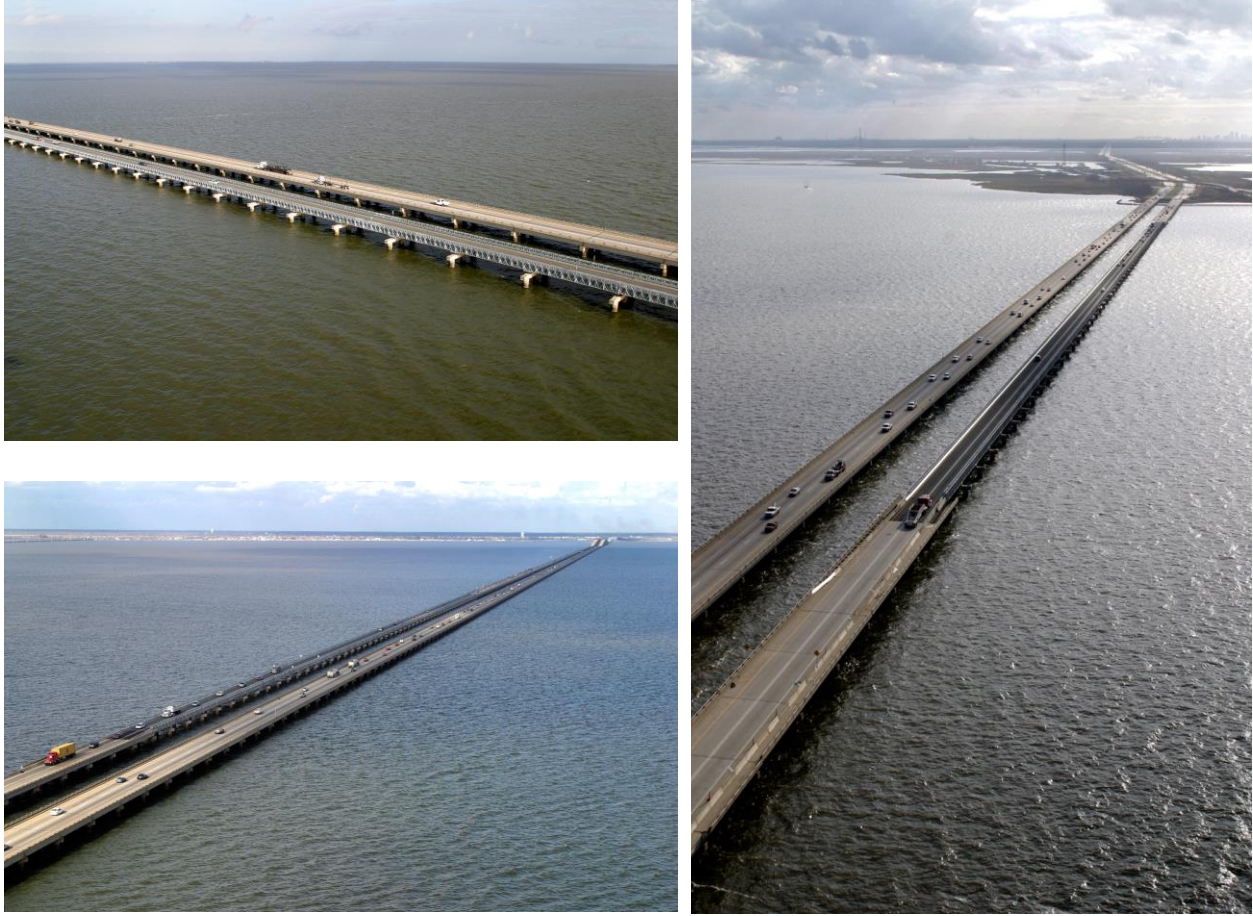
Batıya giden köprüdeki son rötuşlar Aralık ayının son günlerinde gerçekleşmiştir. Akabinde trafik işaretlemeleri ve yol çizgileri tamamlanmıştır. Agregada analizleri tamamlanmış ve kullanıma hazır şekilde teslim edilen modüler köprüler sayesinde yüklenicinin asfalt kaplaması için vakit harcaması gerekmemiştir. Köprü, tam kapasitesi ile 5 Ocak 2006'da trafiğe açılmıştır. (Bknz. Şekil 6)

Şekil 6. Modüler Çelik Köprü Sayesinde Yeniden Kullanıma Açılan I-10 Otoyol Köprüsü (2006 Ocak)

Bu bildiriye konu olan modüler çelik köprü 2009 yılı sonuna kadar problemsiz şekilde kullanılmış olup, (toplam uzunluğu 8.7 km olan) yeni köprünün devreye alınması ile demonte edilerek, acil durumlarda kullanılmak üzere Louisiana Ulaşım ve Geliştirme Bakanlığı (DOTD) stoklarında bekletilmektedir.
