Alüviyal Ortamda Derin Kazı Problemi

Anahtar Kelimeler: Zemin mekaniği, derin kazı destek sistemi, deformasyon okumaları

Deep Excavation Problem in Alluvial Soil

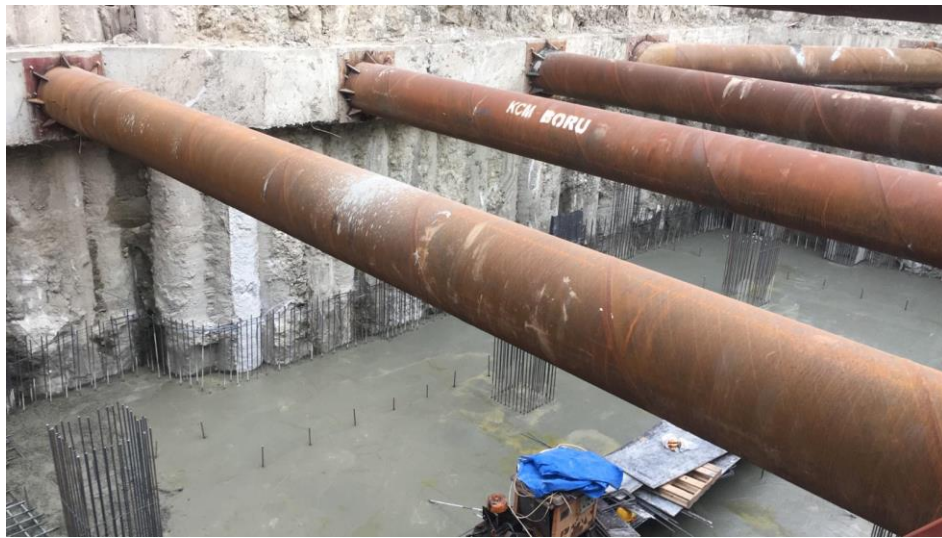
Şekil 7. Temel çukuru destek sistemi görünüşü

Deformasyon okumaları kararlı hale geldikten sonra temel çukuru parselin arkasından itibaren 5 m derinliğe kadar kazılmaya başlanmış ve arka çapraz destekler yerleştirilmiştir. Kazı çalışması, çalışma alanının darlığından kaynaklanan kazı zorluğu nedeniyle kazı ve desteklerin sırayla yerleştirilmesi aşamaları izlenerek tamamlanmıştır. Bu sırada günde iki kez olmak üzere deformasyon okumaları takip edilmiş, projedeki desteklerin yanı sıra kazı aşamasında zemin yüzeyi kotunda başlık kirişleri seviyesinde iki adet geçici destek uygulaması da ayrıca ilave edilmiştir. Şekil 7’de kazı aşamasının tamamlanıp temel betonunun imali sonrası görünüm yer almaktadır.
